Årlig säkerhetsbesiktning av lekplatser och lekredskap

Gällstaö lekplats

Datum för besiktning

2020-03-05

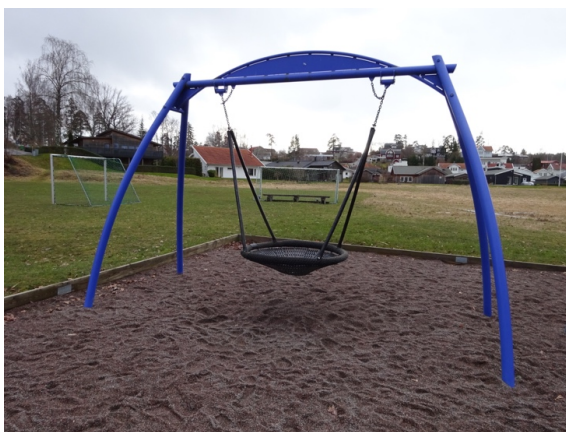
Redskap 2

| Fel nr: | Hänvisning, Felbeskrivning: | Klassning: |
|---|---|---|
| 2.1 | Märkning | 1176-2 7 C |
| <p>Gungor ska märkas enligt avsnitt 7 i SS-EN 1176-1 7.1. Redskapet ska vara märkt tydligt, varaktigt och synligt från marken med minst följande:</p> <p>a) Tillverkarens/leverantörens eller auktoriserat ombuds namn och adress; b) redskapets beteckning och tillverkningsår; och c) nummer och datum för denna Europastandard, dvs. EN 1176-1.</p> | | |

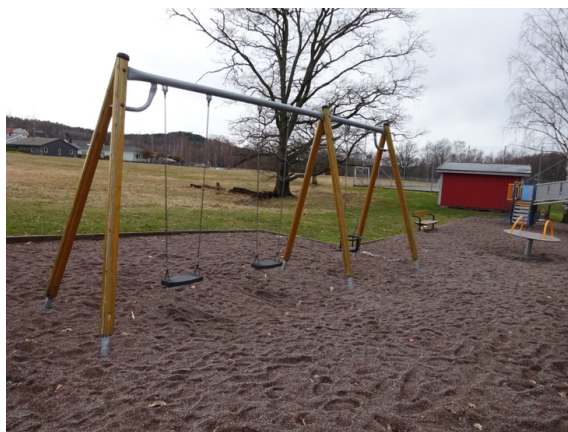
Redskap 3

| Fel nr: | Hänvisning, Felbeskrivning: | Klassning: |
|---|--|---|
| 3.1 | Märkning | 1176-2 7 |
| | Gungor ska märkas enligt avsnitt 7 i SS-EN 1176-1 7.1. Redskapet ska vara märkt tydligt, varaktigt och synligt från marken med minst följande: a) Tillverkarens/leverantörens eller auktoriserat ombuds namn och adress; b) redskapets beteckning och tillverkningsår; och c) nummer och datum för denna Europastandard, dvs. EN 1176-1. | C |
| 3.2 | Rutinmässigt underhåll | 1176-7 8.2.6 |
| | Påfyllning av löst fyllnadsmaterial upp till korrekt nivå under gungsitsar i dess viloläge. Markduken är framme i dagern. | C |

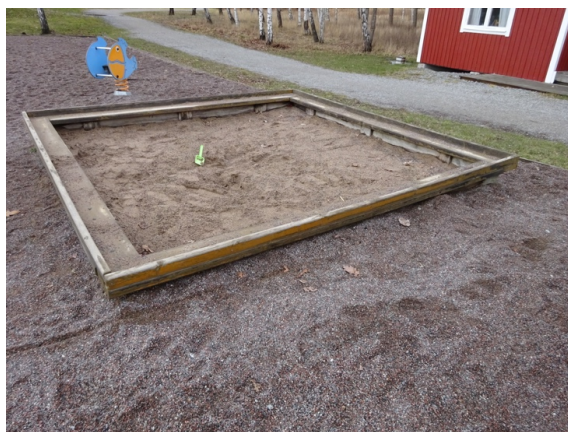
Redskap 5

| Fel nr: | Hänvisning, Felbeskrivning: | Klassning: |
|--|---|---|
| 5.1 | Fallutrymmets utsträckning | 1176-1 4.2.8.2.5 |
| <p>Det finns bänkar, bord och en träsarg i fallutrymmet. Såvida inte annat anges ska fallutrymmets utsträckning vara minst 1,5 m runt upphöjda delar av redskapet, mätt horisontellt och utsträckt från det vertikala projicerande planet under redskapet.</p> | | |

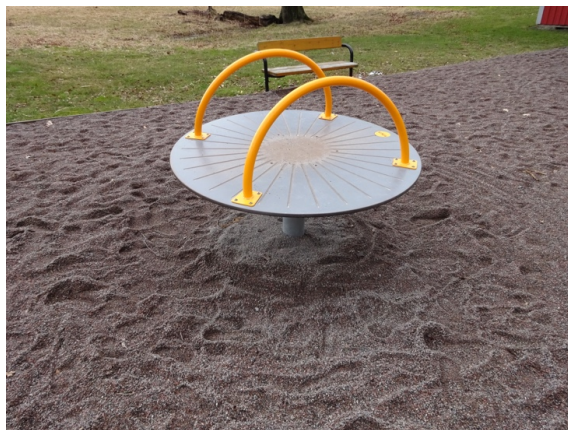
Redskap 6

| Fel nr: | Hänvisning, Felbeskrivning: | Klassning: |
|---|---|---|
| 6.1 | Märkning | 1176-5 7 C |
| <p>Karuseller ska märkas enligt avsnitt 7 i SS-EN 1176-1 7.1. Redskapet ska vara märkt tydligt, varaktigt och synligt från marken med minst följande:</p> <p>a) Tillverkarens/leverantörens eller auktoriserat ombuds namn och adress; b) redskapets beteckning och tillverkningsår; och c) nummer och datum för denna Europastandard, dvs. EN 1176-1.</p> | | |

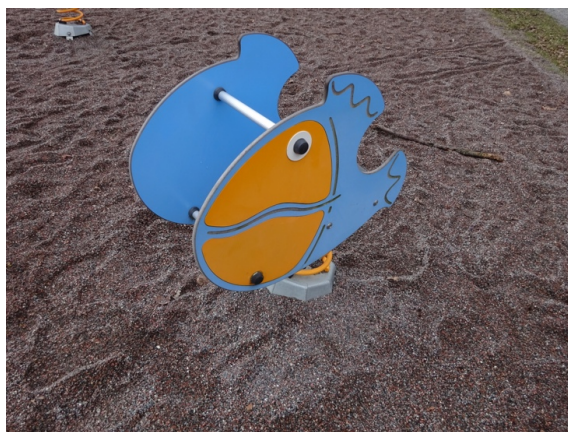
Redskap 7

| Fel nr: | Hänvisning, Felbeskrivning: | Klassning: |
|--|---|---|
| 7.1 | Märkning | 1176-6 7 C |
| <p>Vippgunglek ska märkas enligt avsnitt 7 i SS-EN 1176-1 7.1. Redskapet ska vara märkt tydligt, varaktigt och synligt från marken med minst följande:</p> <p>a) Tillverkarens/leverantörens eller auktoriserat ombuds namn och adress; b) redskapets beteckning och tillverkningsår; och c) nummer och datum för denna Europastandard, dvs. EN 1176-1.</p> | | |

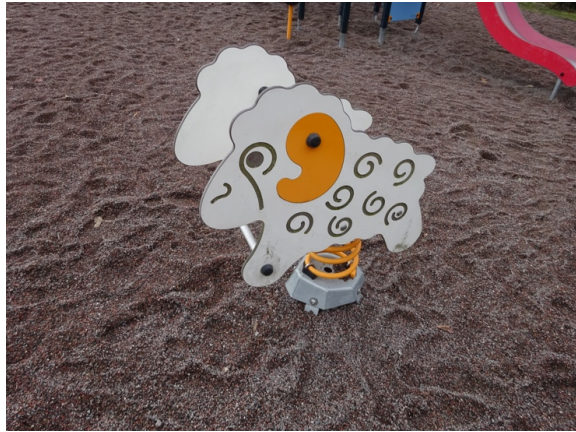
| Redskap 8 | Vippgunga |

| Fel nr: | Hänvisning, Felbeskrivning: | Klassning: |
|--|---|---|
| 8.1 | Märkning | 1176-6 7 |
| | | C |
| <p>Vippgunglek ska märkas enligt avsnitt 7 i SS-EN 1176-1 7.1. Redskapet ska vara märkt tydligt, varaktigt och synligt från marken med minst följande:</p> <ul style="list-style-type: none"> a) Tillverkarens/leverantörens eller auktoriserat ombuds namn och adress; b) redskapets beteckning och tillverkningsår; och c) nummer och datum för denna Europastandard, dvs. EN 1176-1. | | |
